Barrière étanche verticale

CAROUGE – SUISSE

Réalisation de la paroi étanche verticale avec mise en place d'une géo-membrane PEHD

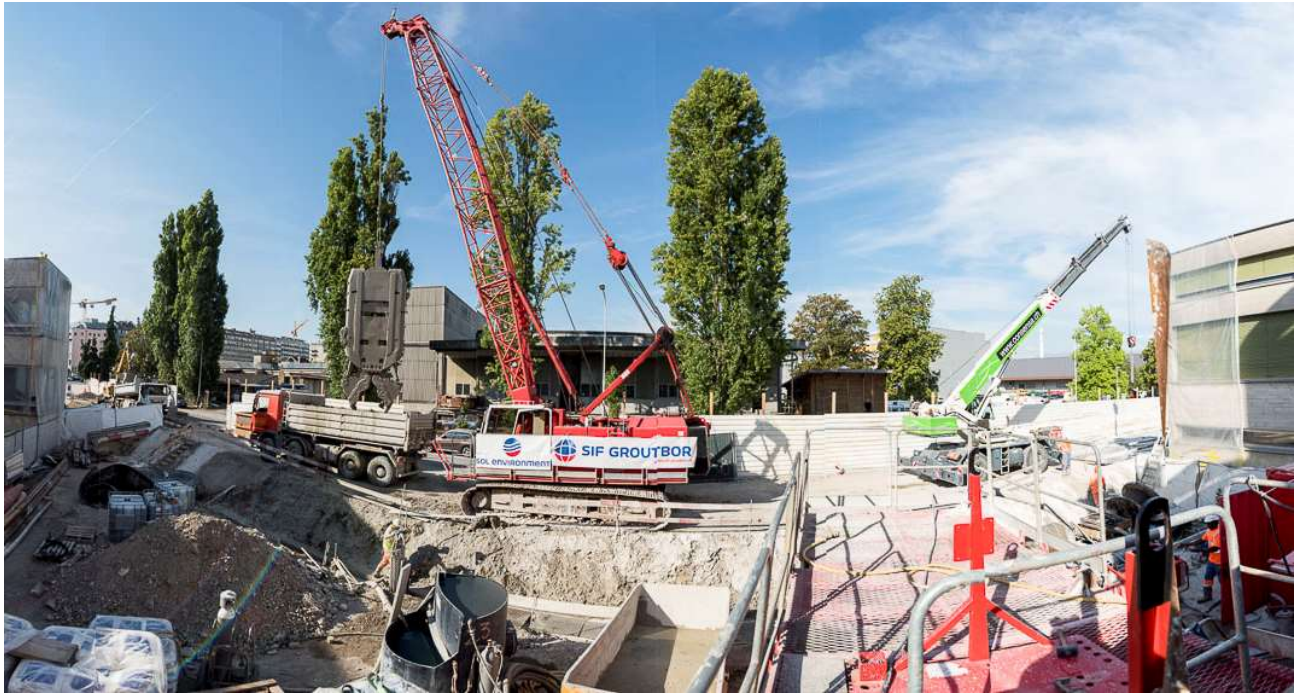
Un atelier en excavation (à gauche) et un deuxième à la préparation de la membrane PEHD sur le cadre métallique (à droite).

- Excavation à la benne à câble par panneaux de 5.1 à 5.5 m de long sous coulis ciment/bentonite
- Ajout au coulis d'un retardateur de prise pour assurer sa fluidité pendant 48 à 72h
- Chargement des camions à déblais au fur et à mesure et transfert vers les lieux de stockage et de traitement adéquats
- En parallèle à l'excavation, préparation des membranes PEHD et fixation sur cadre métallique (permettant de guider la membrane à la descente)
- Descente du cadre métallique avec membrane dans un panneau excavé sous coulis et fixation à la membrane précédente par enclenchement des serrures PEHD
- Fixation en tête de paroi de la membrane et retrait du cadre métallique
- Le scellement des membranes dans la paroi est simultané à la prise du coulis

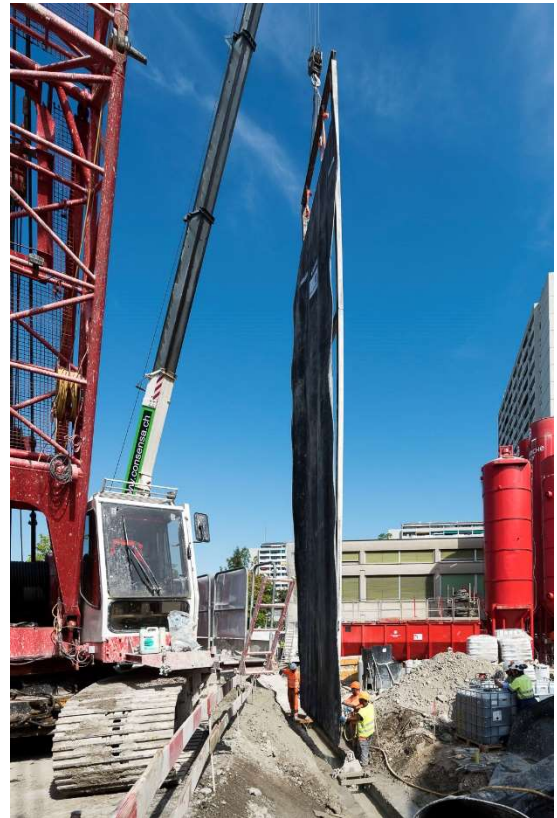
Levage du cadre avec membrane PEHD

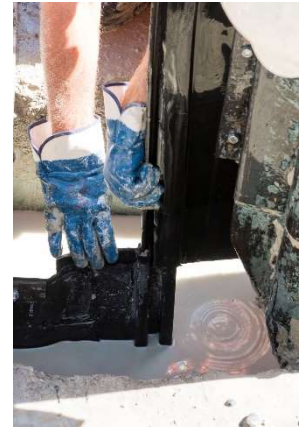
Enclenchement des serrures PEHD

- 2000 m² de paroi
- Profondeur 15 à 17 m
- 24 panneaux PEHD 2mm de 5.10 m de large avec jointure étanche par emboîtement de serrures
